# **Qualitätserfassung von Ortsmitten in Baden-Württemberg**

## **Ergebnisdossier der Kommune Brühl**

Dezember 2022

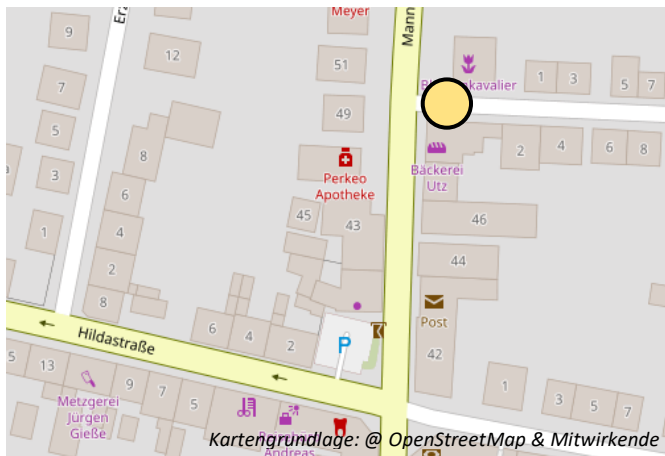
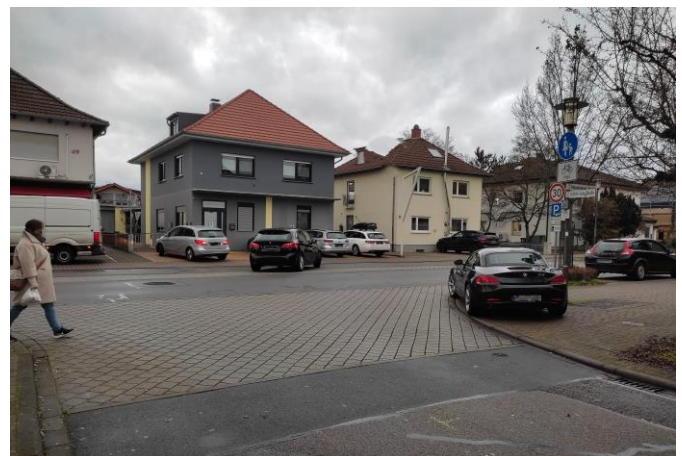
Knotenpunkt Mannheimer Straße / Schütte-Lanz-Straße

Der entlang der Mannheimer Straße querende Fußverkehr ist beim Queren der einmündenden Nebenstraßen nicht priorisiert. Die Sichtbeziehungen werden teilweise durch haltende oder parkende Fahrzeuge im Knotenpunktbereich eingeschränkt. Die Querungsbeziehung ist bereits durch eine Pflasterung verdeutlicht.

Priorisierung des querenden Fußverkehrs durch die Anlage einer Gehwegüberfahrt. Eine solche ist eine geeignete Möglichkeit für untergeordnete, wenig befahrene Einmündungen, um den Fußverkehr entlang von Hauptverkehrsstraßen zu fördern. Durch die Wartepflicht von Kfz können auch durch eingeschränkte Sichtbedingungen bedingte Konflikte reduziert werden.

Nutzung der bestehenden, sich abhebenden Pflasterung.

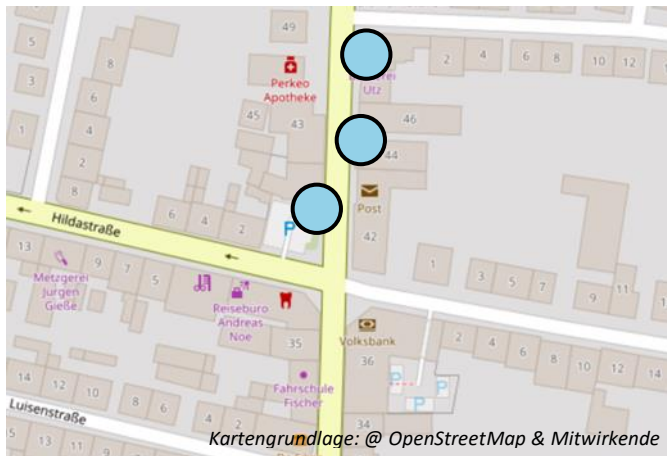
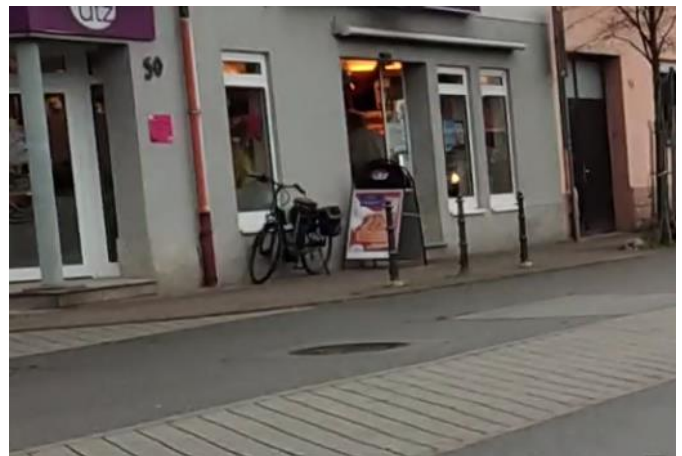
Verschiedene Geschäfte und Gastronomieangebote in der Mannheimer Straße

Verschiedene Geschäfte und Gastronomieangebote sind nicht barrierefrei zugänglich bzw. nicht mit ausgewiesenen Alternativzugängen für mobilitätseingeschränkte Personen ausgestattet, sondern nur über Treppenstufen zu erreichen.

Herstellung von barrierefreien Zugängen am Gebäude oder deutlichere Ausweisung eines Alternativzugangs, sofern dies möglich ist. Eine barrierefreie Erschließung ermöglicht es allen Personen, öffentliche und nicht öffentliche Gebäude zu nutzen. Für einen barrierefreien Zugang können beispielsweise ausreichend flache Rampen eingerichtet werden.

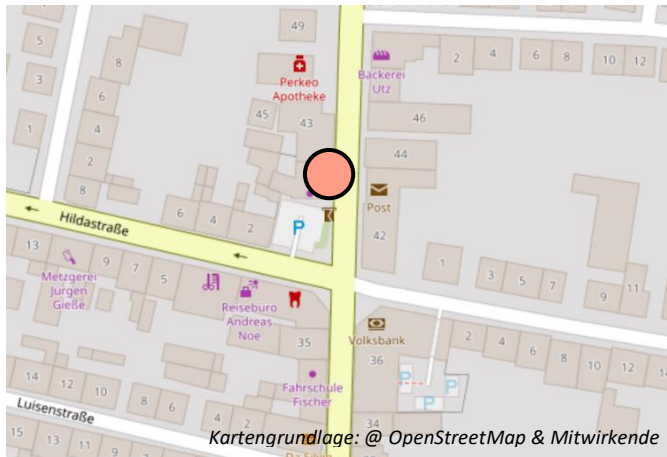
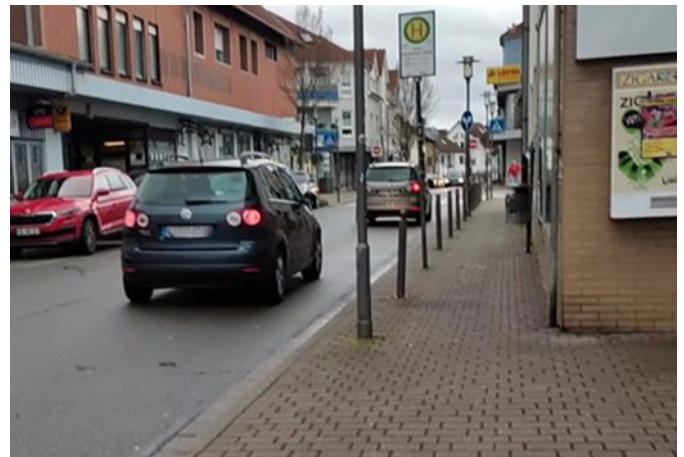
Haltepunkt Mannheimer Straße, in Fahrtrichtung Süden

Der Zustieg am Haltepunkt ist für Fahrgäste in Fahrtrichtung Süden nicht barrierefrei möglich. Der Haltepunkt ist gering ausgestattet – es existieren an dieser Stelle keine Sitzgelegenheiten oder ein überdachter Wartebereich. Abfahrtszeiten werden über einen Aushangfahrplan angezeigt, es sind keine Echtzeit-Informationen verfügbar.

Barrierefreier Ausbau des Haltepunkts mit taktilen Leitelementen und ebenerdigen Zustieg (z.B. über Hochbord). So wird die uneingeschränkte Nutzung für mobilitätseingeschränkte Personen ermöglicht. Ausbau der Ausstattung über Ergänzung eines überdachten Wartebereichs mit generationengerechter Sitzgelegenheit und einem dynamischen Fahrgastinformationssystem.

Für die Haltestellenausstattung sind zusätzliche Flächen notwendig. Dazu könnte die bereits im Knotenpunkt Schütte-Lanz-Straße genutzte Fahrbahnverschwenkung auch in diesem Bereich weitergezogen werden und die Fahrbahn leicht nach Osten versetzt werden, um auf der Westseite mehr Fläche zur Verfügung zu stellen. Dadurch entfallen die Parkstände auf der östlichen Fahrbahnseite.

Für einen ebenerdigen Einstieg kann der westliche Gehweg in der gesamten Länge vor dem Gebäude Mannheimer Str. 41/43 auf das Niveau der Haltestellenkante angehoben werden.

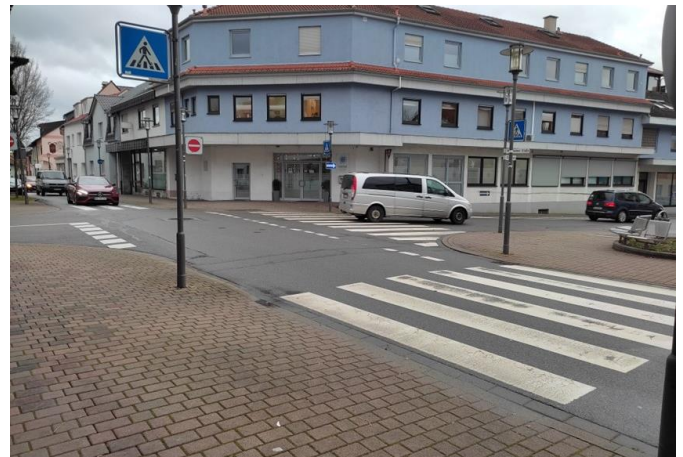
Alle Fußgängerüberwege im Untersuchungsgebiet

Die Fußgängerüberwege sind nicht vollständig barrierefrei ausgebaut und daher nicht für alle zu Fuß Gehenden/Personen mit Sehbeeinträchtigung uneingeschränkt nutzbar.

Vollständiger barrierefreier Ausbau der Fußgängerüberwege. Hierdurch wird die Voraussetzung für die eigenständige und sichere Verkehrsteilnahme von Menschen mit Einschränkungen geschaffen. Der barrierefreie Ausbau umfasst taktile Leitsysteme und differenzierte Bordhöhen.

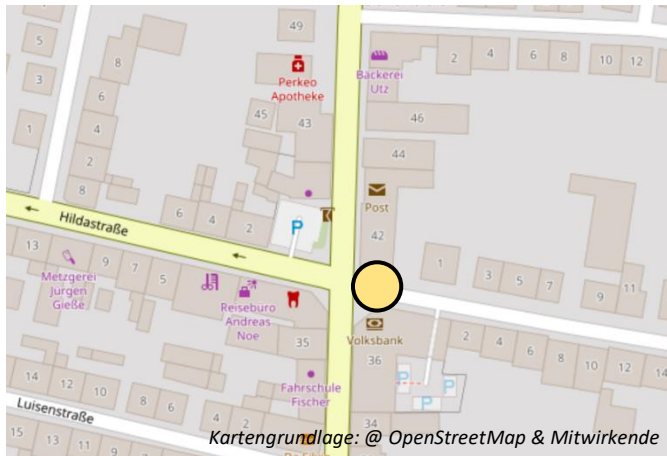
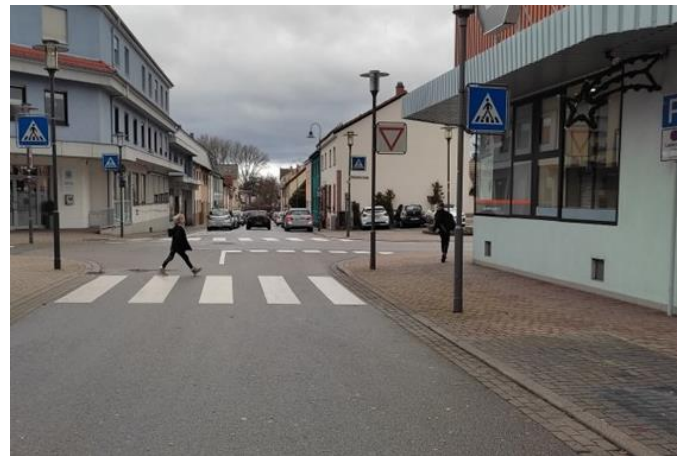
Knotenpunkt Mannheimer Straße / Hildastraße / Friedrichstraße (östlicher Knotenpunktarm)

Eine markierte Ladezone im Seitenraum vor dem Fußgängerüberweg stellt eine Sichteinschränkung und eine Gefahrenstelle beim Queren von zu Fuß Gehenden dar.

Verzicht auf einen der zwei markierten Plätze der Ladezone. Dadurch kommt es zur Sicherstellung der Einhaltung der Sichtbeziehungen am Fußgängerüberweg und der Erhöhung der Aufmerksamkeit auf den querenden Fußverkehr.

Umgestaltung der Fläche durch beispielsweise eine Belagsänderung oder eine Bepflanzung mit niedrigem Pflanzbewuchs.

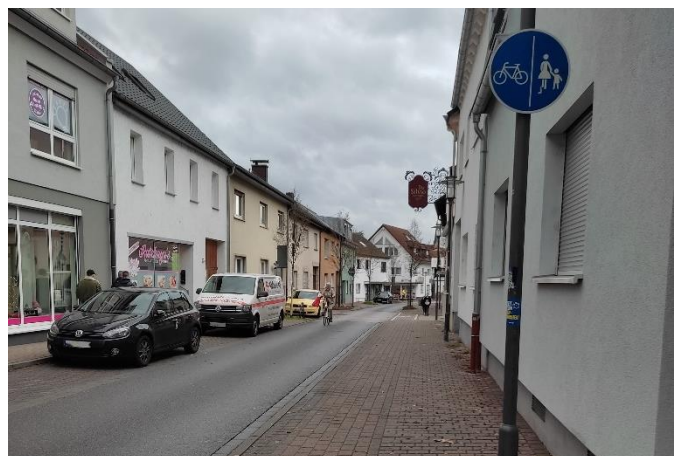
Mannheimer Straße (zwischen Hildastraße und Ketscher Straße / Schwetzingner Straße)

Für Radfahrende in Richtung Süden endet die nutzbare Radinfrastruktur auf Höhe des Lindenplatzes. Die Mannheimer Straße als Einbahnstraße ist in gesamter Länge nicht für den Radverkehr in Gegenrichtung freigegeben auf Grund von fehlender Fahrbahnbreite.

Schaffung einer möglichen Radinfrastruktur für Radfahrende in Richtung Süden. Dazu wird der gesamte Straßenquerschnitt durch eine geringfügige Verbreiterung der Fahrbahn zur Markierung eines Schutzstreifens entgegen der Fahrtrichtung umgebaut. Dadurch entfallen Längsparkplätze entlang der Mannheimer Straße. Mit der Verbreiterung der Fahrbahn ist eine Öffnung der Einbahnstraße in Gegenrichtung möglich.

Auf Grund des Linienbusverkehrs in der Mannheimer Straße sollte die perspektivische Fahrgassenbreite mind. 3,50 m betragen. Eine größere Breite ist zur Steigerung der Sicherheit und des Komforts für den Radverkehr anzustreben.

Entfall von Längsparkständen auf der östlichen Straßenseite im Abschnitt nördlich des Lindenplatzes, Entfall von Längsparkplätzen auf der westlichen Straßenseite im Abschnitt südlich des Lindenplatzes. Möglichkeit zur Integration weiterer Flächen nach anstehendem Gebäudeabriss in der südlichen Mannheimer Straße.

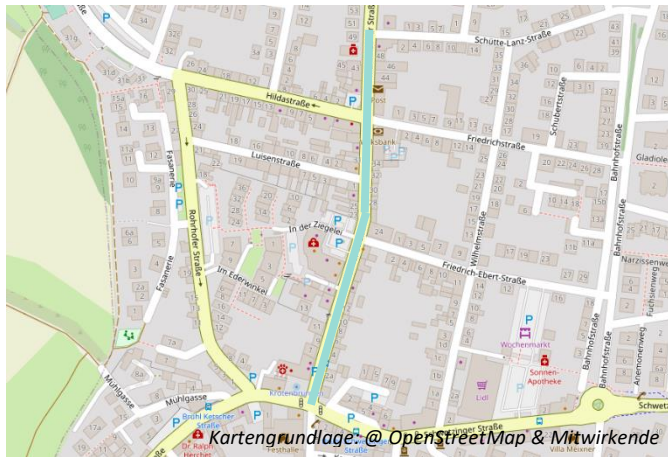
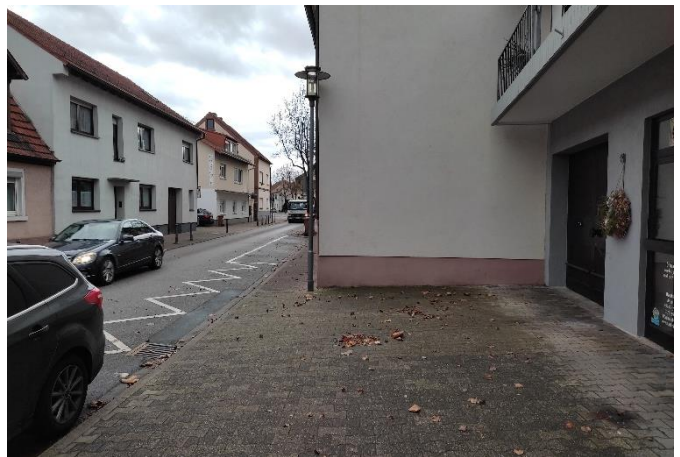
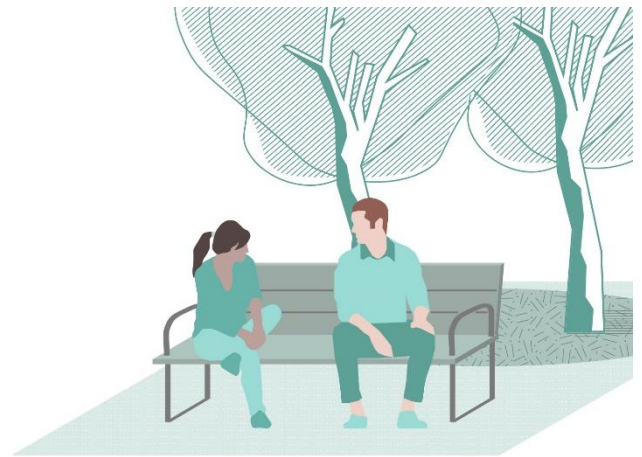
Mannheimer Straße

Im Untersuchungsgebiet finden sich wenige öffentliche Sitzgelegenheiten auf der Strecke, die vorhandenen Sitzgelegenheiten finden sich nur an Plätzen. Dadurch entstehen längere Streckenabschnitte ohne die Möglichkeit zu sitzen oder zu verweilen.

Ergänzung von barrierefreien Sitzgelegenheiten im Bereich Mannheimer Straße. Ruheplätze in regelmäßigen Abständen kommen allen zu Fuß Gehenden, insbesondere Älteren, zugute. Eine barrierefreie Sitzgelegenheit hat Rücken- und Armlehnen, um das Aufstehen zu erleichtern.

Die Sitzgelegenheit kann durch Verschattungselemente z.B. Bäume oder Sonnensegel ergänzt werden.

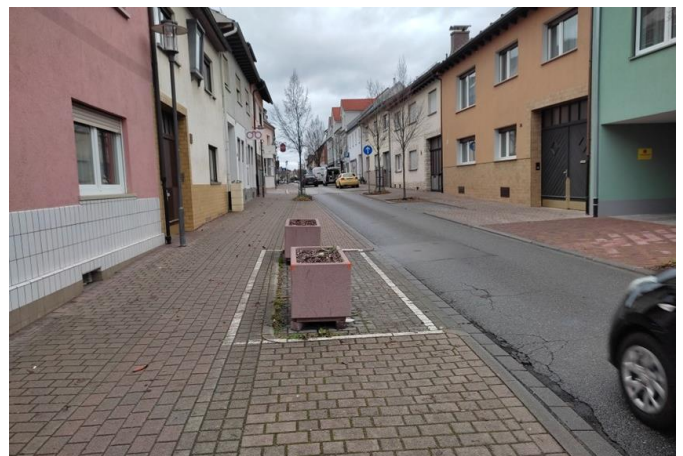
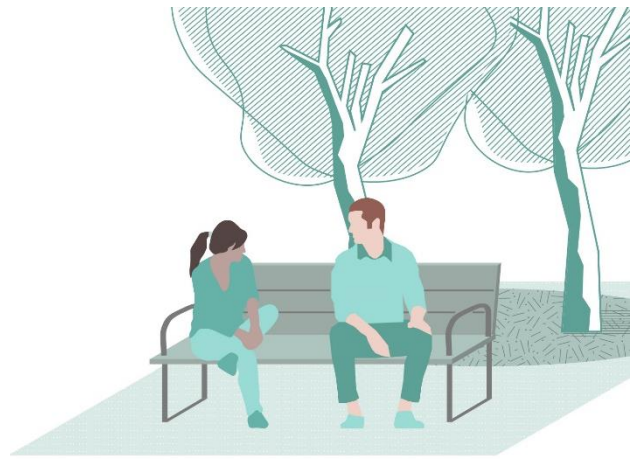
Mannheimer Straße (Höhe Haus-Nr. 23)

Auf Grund von falschparkenden Fahrzeugen auf diesem Parkplatz kam es zu Einschränkungen im Linienbusverkehr. Durch das temporäre Platzieren eines Blumenkübels wurde diese Problematik gelöst. Dieser temporäre Zustand ist zu einem Dauerzustand mit geringer Aufenthaltsqualität geworden, die Fläche ist weiterhin versiegelt.

Rückbau der Pflanzkübel und des darunter liegenden Parkplatzes zur Anlage einer Grünfläche mit Baum. Durch die Entsiegelung von Flächen kann Regenwasser vor Ort genutzt werden oder langsam versickern. Zusätzliche Bäume leisten einen wichtigen Beitrag zur Kühlung und Verschattung von Straßenräumen. Dadurch kann die Aufenthalts- und Grünqualität in diesem Bereich gesteigert werden.

Zu beachten ist die Einhaltung der Fahrbahnbreite (auch in Kombination mit Handlungsimpuls Nr. 4) sowie des lichten Raums des Buslinienverkehrs.

Ggf. Ergänzende Nutzung des Raumes durch das Aufstellen von Radabstellanlagen oder barrierefreien Sitzgelegenheiten (vgl. Handlungsimpuls Nr. 7).

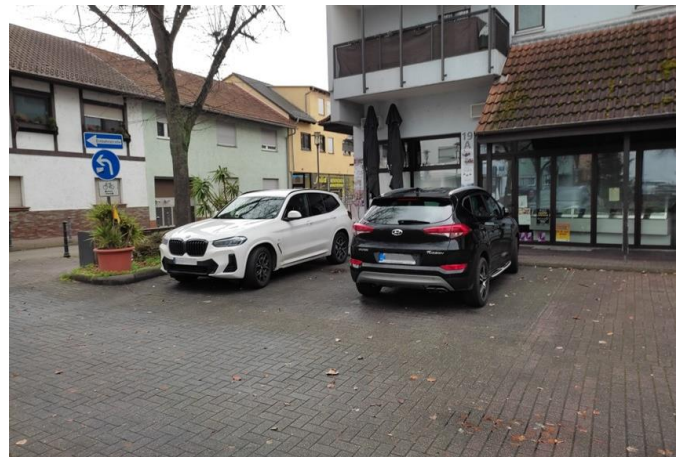
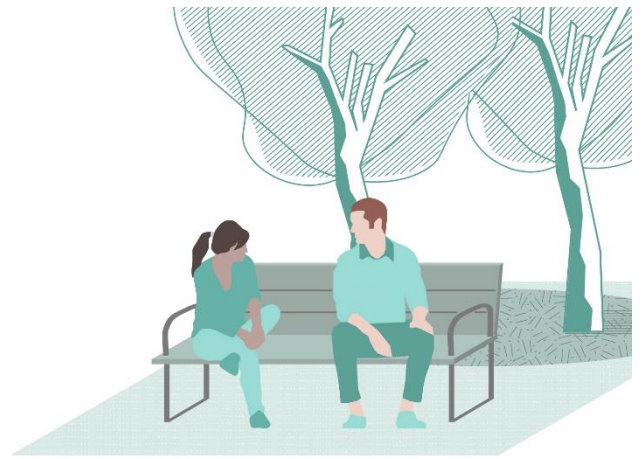
Lindenplatz

Der öffentliche Parkplatz weist einen hohen Versiegelungsgrad auf. Darunter leidet die Aufenthalts- und Grünqualität des Platzes. Auf dem Platz ist viel Potenzial für Außengastronomie vorhanden, dieses wird nur teilweise temporär genutzt.

Entsiegelung von Flächen und Schaffung von Retentionsflächen. Im Sinne der Anpassung an den Klimawandel ist auf eine angemessene Begrünung und Verschattung der Straßenräume zu achten. Eine Mehrfachnutzung der Flächen für Aufenthalt oder Begrünung ist anzustreben. Dabei kann das Potenzial für die Außengastronomie durch eine verstärkte Ausweisung von Flächen stärker genutzt werden.

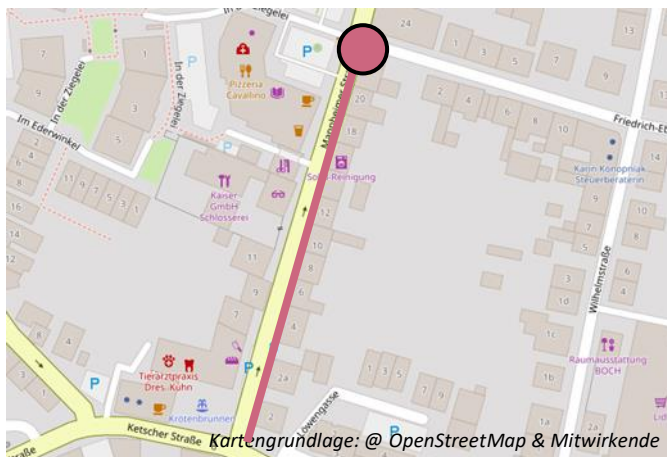
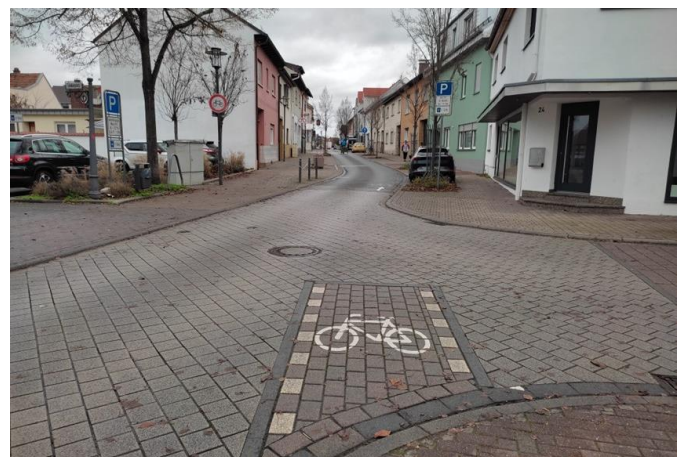
Es kommt zu Konflikten zwischen Fuß- und Radverkehr im Längsverkehr im Seitenraum auf Grund einer Gehwegfreigabe für den Radverkehr sowie Konflikte am Übergang von Seitenraum zu Mischverkehr auf Höhe der Friedrich-Ebert-Straße.

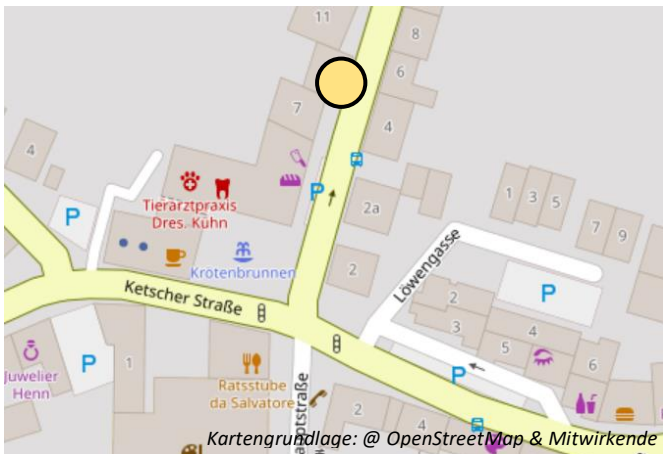
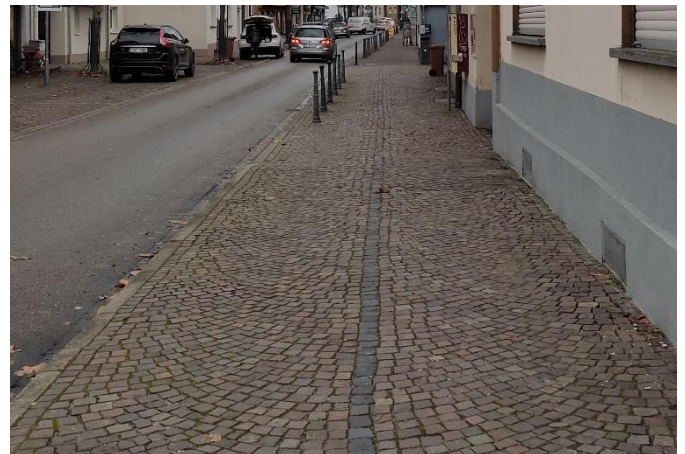
Mannheimer Straße, z.B. vor Haus-Nr. 5

Teilweise finden sich im Untersuchungsgebiet nicht-barrierefreie Bodenbeläge (Kopfsteinpflaster, große Fugen, etc.) wieder. Dies schränkt die Begehbarkeit von mobilitätseingeschränkten Personen ein.

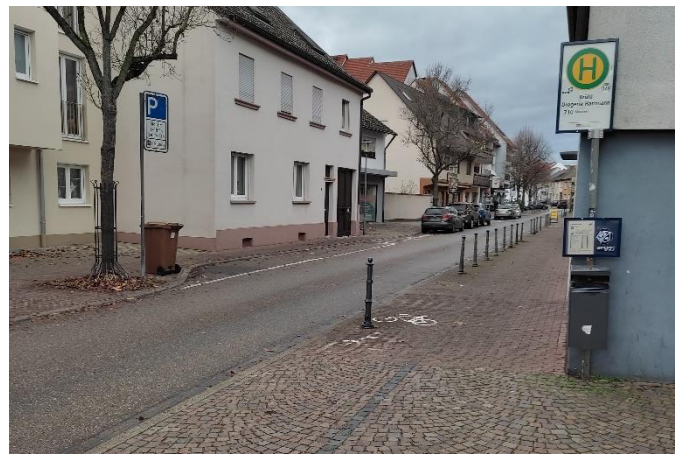
Haltestelle Drogerie Hartmann, in Fahrtrichtung Norden

Der Zustieg an der Haltestelle ist für Fahrgäste nicht barrierefrei möglich. Der vollständige, barrierefreie Ausbau ist auf Grund von privaten Grundstückseinfahrten an dieser Stelle nicht möglich.

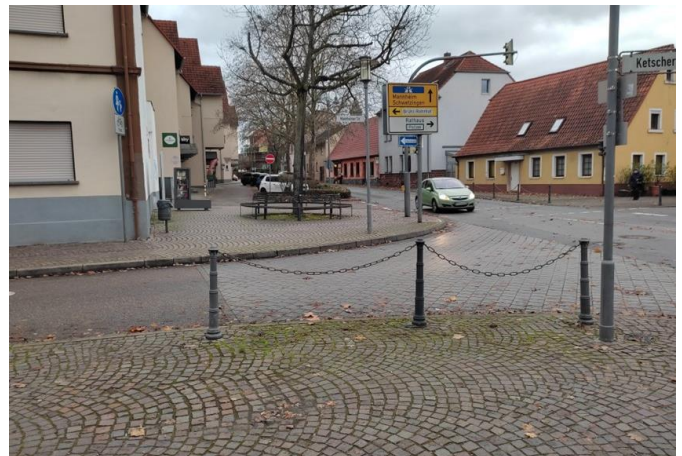
Auf Grund des möglichen Auftretens von Schutzbedürftigen wurde die direkte Querungsbeziehung mit Ketten versperrt, sodass die Querung abgesetzt vom Knotenpunkt stattfindet. Die Bordsteinkanten sind in diesen Bereichen teilweise nicht abgesenkt, die Querung ist v.a. für mobilitätseingeschränkte Personen nur eingeschränkt möglich.

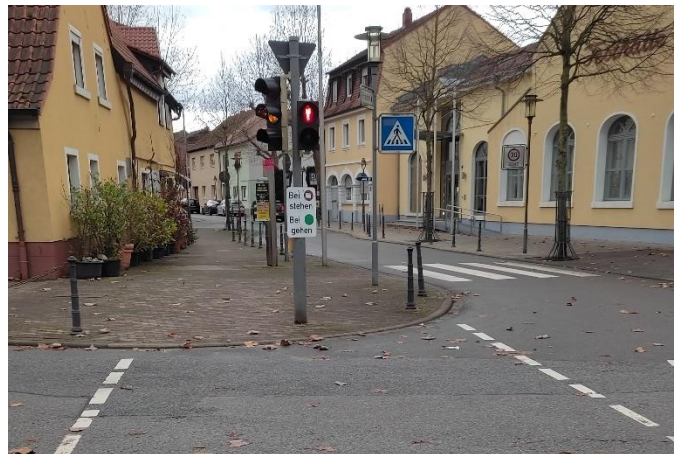
Die Lichtsignalanlagen im Untersuchungsgebiet sind nicht vollständig barrierefrei ausgebaut und daher nicht für alle zu Fuß Gehenden / Personen mit Sehbeeinträchtigung uneingeschränkt nutzbar.
