Lebendige und verkehrsberuhigte Ortsmitten

Qualitätserfassung Ortsmitten Ergebnisdossier

Brühl | Rohrhof

Rhein-Neckar-Kreis

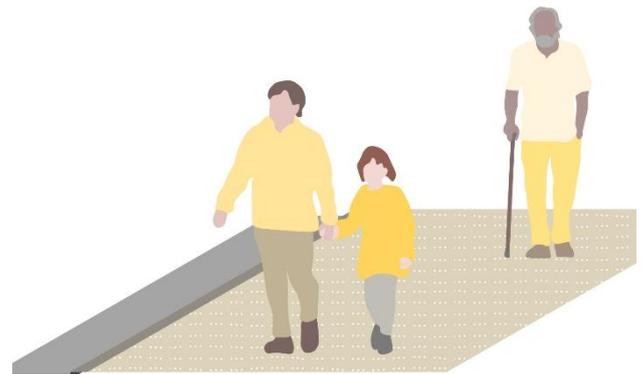
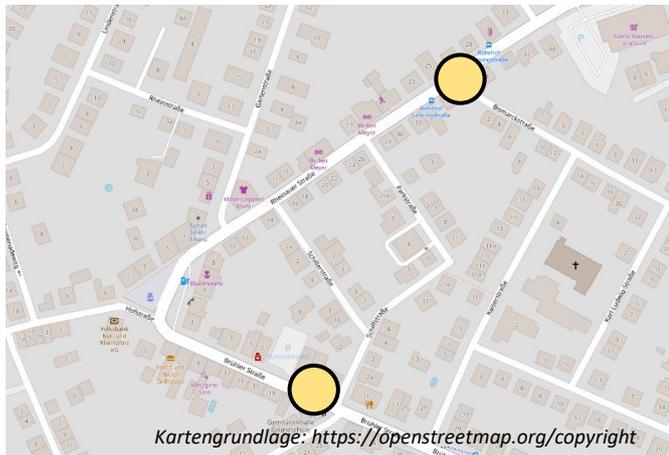
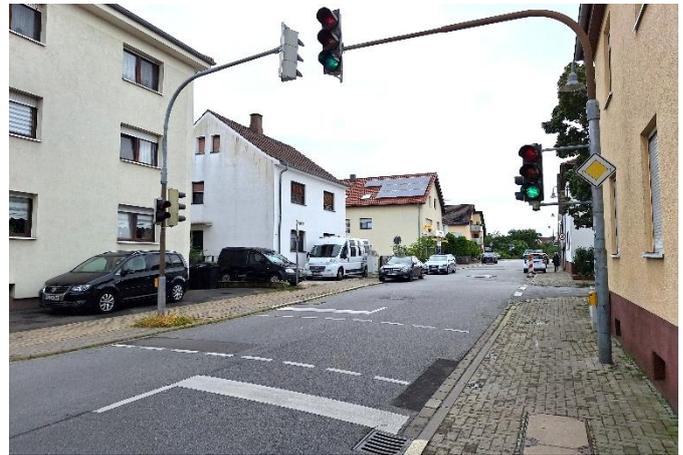
Handlungsimpuls Nr. 1

Lichtsignalanlagen an den Knotenpunkten Rheinauer Straße / Bismarckstraße und Brühler Straße / Schulstraße

Die Querungsanlagen im Untersuchungsbereich sind nicht vollständig barrierefrei ausgebaut und daher nicht für alle zu Fuß Gehenden / Personen mit Sehbeeinträchtigung uneingeschränkt nutzbar.

Vollständiger barrierefreier Ausbau der Lichtsignalanlagen. Hierdurch wird die Voraussetzung für die eigenständige und sichere Verkehrsteilnahme von Menschen mit Einschränkungen geschaffen. Der barrierefreie Ausbau umfasst i.d.R. taktile Leitsysteme, differenzierte Bordhöhen und akustische Signale.

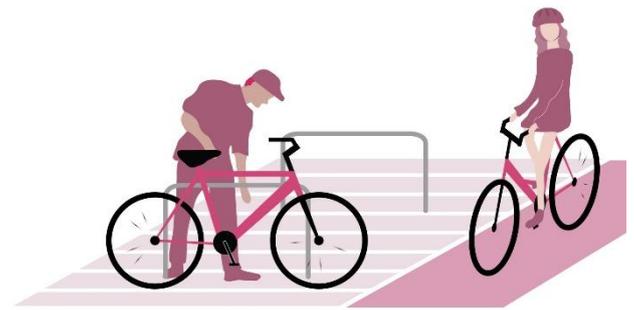
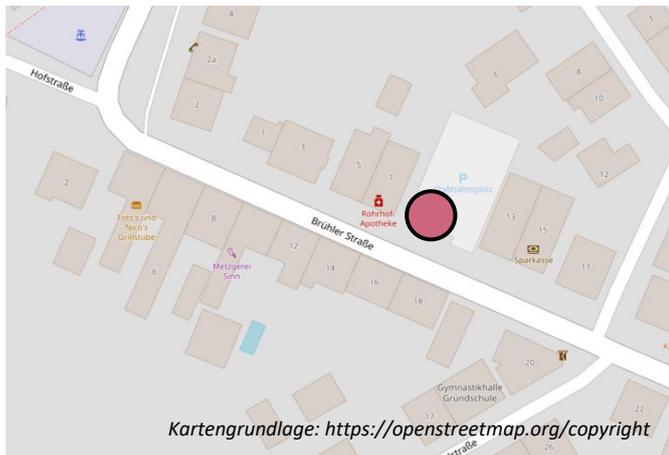
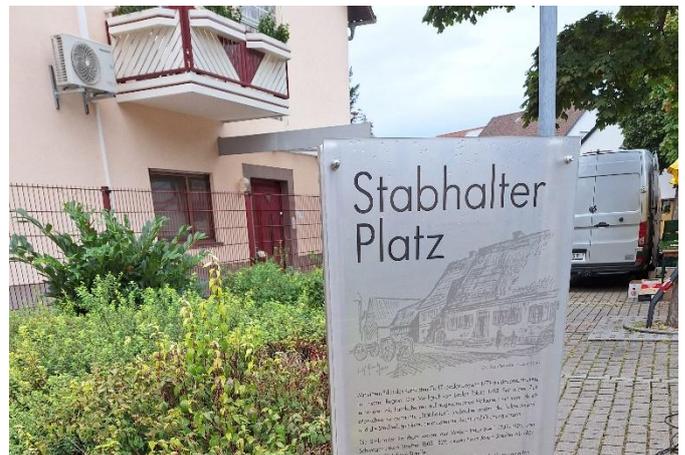
Handlungsimpuls Nr. 2

Stabhalterplatz

Am Stabhalterplatz sind keine Radabstellanlagen vorhanden. Auf Grund bedeutender Ziele in der direkten Umgebung für den alltäglichen Bedarf und des Wochenmarkts auf dem Platz wird ein Bedarf zur Erreichbarkeit mit dem Fahrrad deutlich. Es besteht die Gefahr, dass Fahrräder auf Gehwegen abgestellt werden und den Fußverkehr beeinträchtigen.

Schaffung von Radabstellanlagen mit einer ausreichenden Anzahl von Halterungen. Dadurch kann die Erreichbarkeit der Ortsmitte mit dem Radverkehr attraktiviert werden. Empfohlen werden Anlehnhalterungen für einen stabilen Stand abgestellter Fahrräder mit einem Abstand von 1,50 m zwischen den Halterungen. Die Halterungen müssen so positioniert werden, dass eine Beeinträchtigung des Fußverkehrs ausgeschlossen ist. Bei Bedarf können z.B. Pkw-Parkstände auf dem Stabhalterplatz umfunktioniert werden.

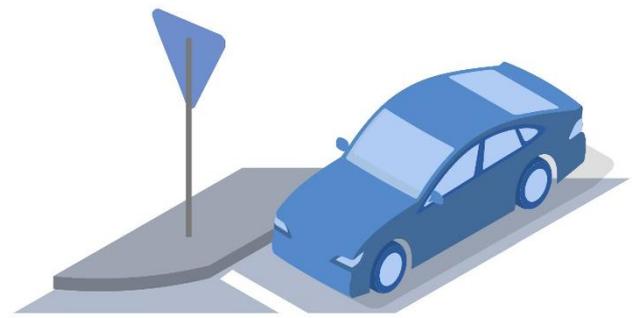
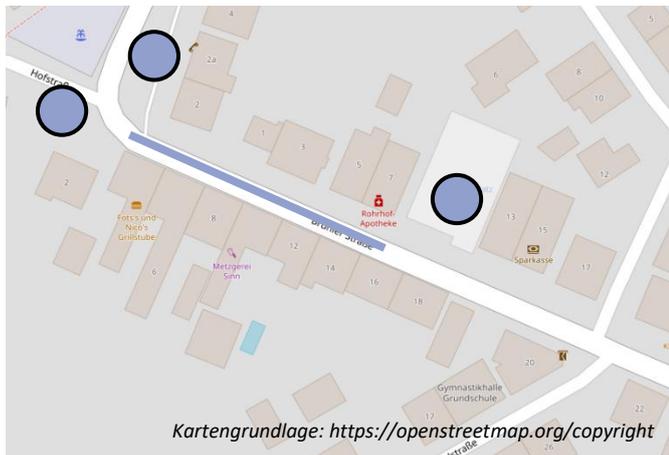
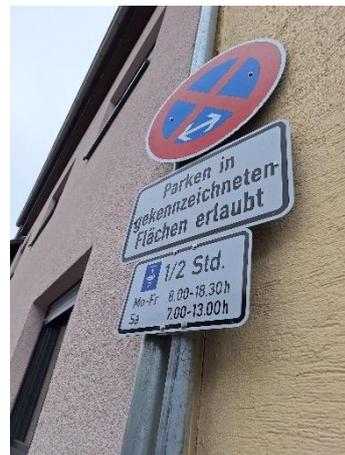
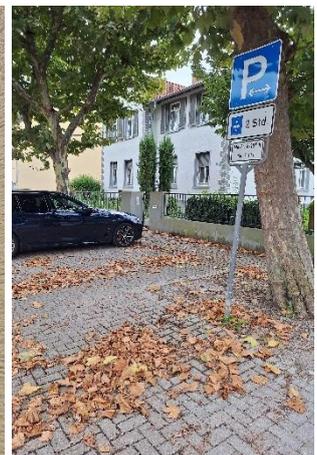
Handlungsimpuls Nr. 3

Brühler Straße, Stabhalterplatz

Im Untersuchungsraum gibt es auf kurzer Distanz mehrere unterschiedliche Regelungen zur Parkdauer. Die mögliche Parkdauer variiert zwischen 0,5 h und zeitlich unbegrenzt. Vor allem durch die Ungleichheit in der zeitlichen Bewirtschaftung (unbegrenzt / begrenzt) kann es zu Falschparkvorgängen oder längeren Parkdauern kommen. Dies hat negative Folgen für die Erreichbarkeit der Ortsmitte.

Einführung von zeitlichen Beschränkungen in allen Parkflächen. Dadurch können Dauerparker oder längere Parkvorgänge (über eine Erledigung hinaus) in der direkten Ortsmitte unterbunden werden und die Erreichbarkeit von beispielsweise Einzelhandel und Gastronomie in der Ortsmitte kann gesteigert werden. Eine Varianz zwischen Kurzzeitparken und einer erweiterten Parkdauer für Erledigungen in der Ortsmitte ist denkbar, hier sollte auf eine klare Beschilderung und Abgrenzung geachtet werden.

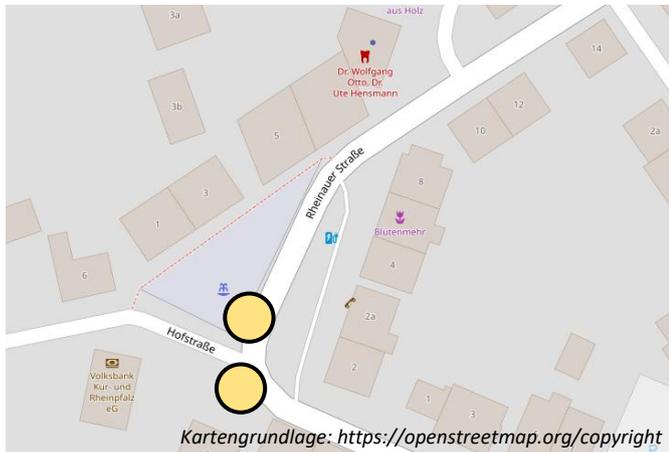
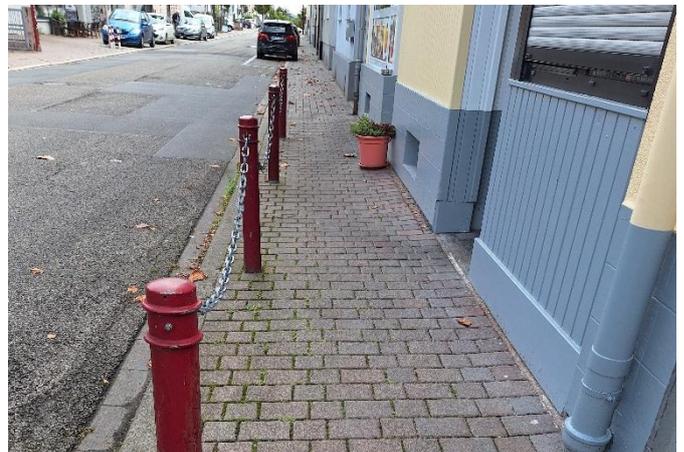
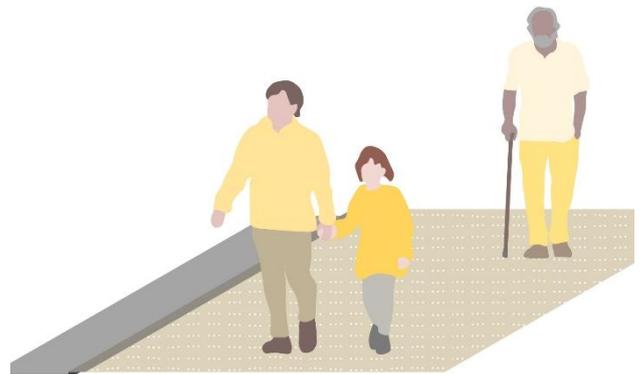
Handlungsimpuls Nr. 4

Brühler Straße, Haus-Nr. 2-4 und Goggelbrunnenplatz

Die Poller mit Ketten zur Verhinderung des Gehwegparkens schränken an diesen beiden konkreten Stellen die Durchgängigkeit des Fußverkehrs ein und bedingen eine harte gestalterische Abgrenzung zwischen Fahrbahn und Seitenraum.

Überprüfen der Notwendigkeit der Poller und Ketten an diesen Stellen. Falls eine Notwendigkeit von einem der beiden Elemente nicht mehr gegeben ist, dann Entfernung der Ketten oder Rückbau der Poller zur Herstellung einer durchgängig nutzbaren Gehwegbreite. Falls für die Poller weiterhin eine Notwendigkeit gegeben ist, sollten diese durch einzelne Pflanzkübel, schmale Grünbeete oder Objekte, welche als informelle Sitzgelegenheiten genutzt werden können, ersetzt werden. Dadurch kann eine gestalterisch ansprechendere Alternative zu den aktuellen Pollern bereitgestellt werden, die gleichermaßen zur Verhinderung des Gehwegparkens geeignet sind. Bei der Nutzung alternativer Objekte sollte die durchgängige Barrierefreiheit des Gehwegs berücksichtigt werden, diese besitzt eine hohe Priorität im Straßenraum.

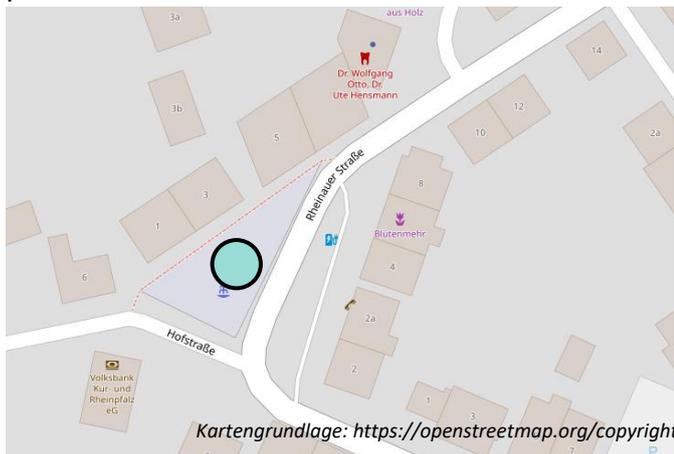
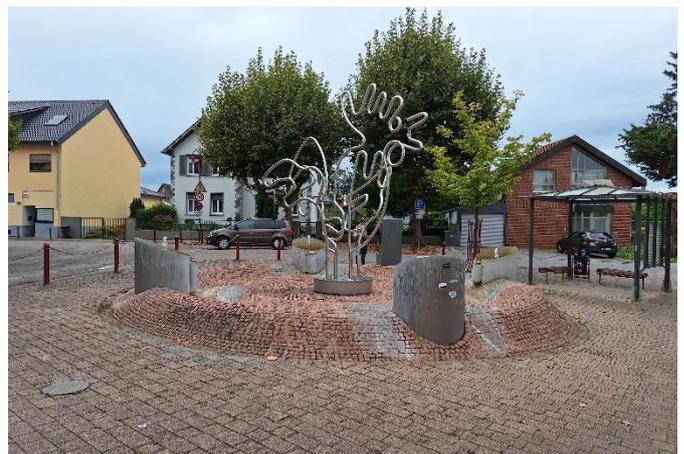
Handlungsimpuls Nr. 5

Goggelbrunnenplatz

Trotz der Platzgestaltung mit kleinen Bäumen und dem Goggelbrunnen, weist der Platz einen hohen Versiegelungsgrad auf. Dies ist nicht zielführend in Anbetracht der Gestaltung eines klimaangepassten Straßenraums. Zudem wird die Aufenthaltsqualität auf dem Platz insbesondere im Sommer durch die Bildung von Hitzerräumen an diesem stark versiegelten Ort beeinträchtigt. Dennoch zeigt sich an der ein oder anderen Stelle noch Potenzial für zusätzliche Begrünung

Entsiegelung von Flächen auf dem Platz und Schaffung von Retentionsflächen. Zusätzlich Ergänzung von Grünflächen und Bäumen in unterschiedlicher Variation. Eine Mehrfachnutzung der Flächen für Aufenthalt und Begrünung ist anzustreben. Im Sinne der Anpassung an den Klimawandel ist auf eine angemessene Begrünung und Verschattung der Straßenräume zu achten.

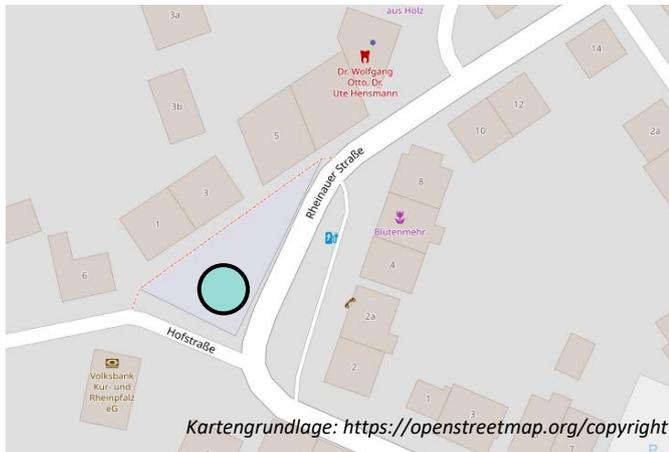
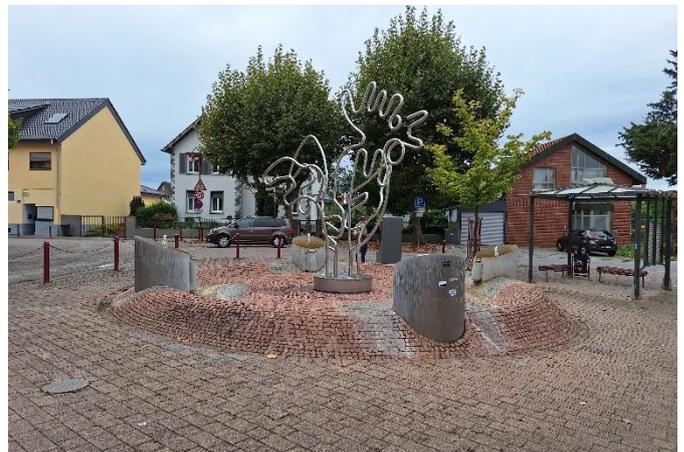
Handlungsimpuls Nr. 6

Goggelbrunnenplatz

Der vorhandene Brunnen befindet sich in einem schlechten baulichen Zustand und ist aktuell außer Betrieb. Vor allem im Sommer könnte dieser die Anziehungskraft des Goggelbrunnenplatzes steigern und die Aufenthaltsqualität auf diesem erhöhen.

Sanierung und erneute Inbetriebnahme des Brunnens. Im Sinne der Anpassung an den Klimawandel übernehmen Brunnen und andere Wasserflächen im öffentlichen Raum eine wichtige Funktion zur Kühlung des Straßenraums. Der Brunnen kann zudem als informelles Spielelement im öffentlichen Raum die Aufenthaltsqualität und Attraktivität des Platzes steigern und zu einer Belebung der Ortsmitte führen.

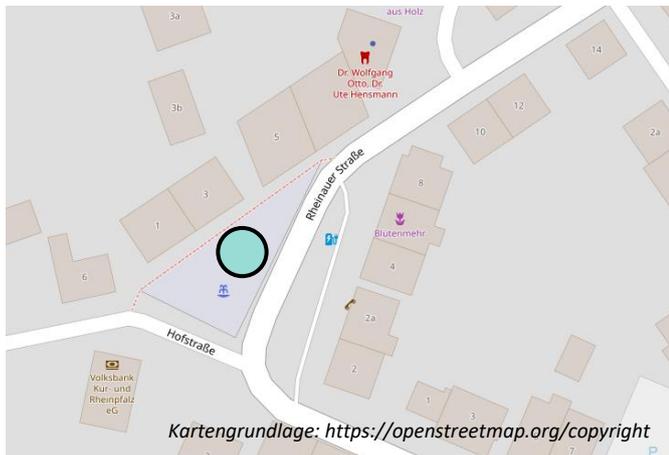
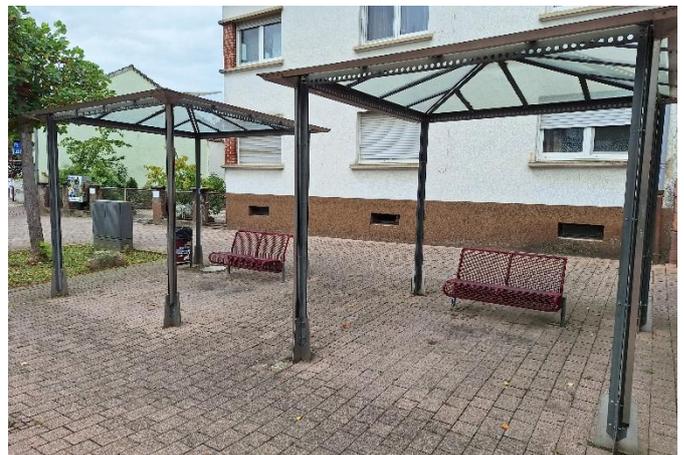
Handlungsimpuls Nr. 7

Goggelbrunnenplatz

Die Sitzgelegenheiten sind mit einem Glasdach überdacht. Durch eine starke Sonneneinstrahlung im Sommer heizen sich die unter dem Glasdach liegenden Bänke auf und der Raum wird nur eingeschränkt nutzbar. Abgesehen von diesen Flächen gibt es keine weitere Überdachung bzw. Beschattung auf dem Platz. Auf Grund des häufig frequentierten Bücherschranks auf dem Platz besteht ein Bedarf für komfortabel nutzbare Sitzgelegenheiten.

Umbau der Glasdächer mit anderen Materialien über den Sitzgelegenheiten. Hier ist die Nutzung von getönten Glasscheiben genauso denkbar wie die Ausgestaltung eines begrüntes Daches. Für eine Dachbegrünung könnten die vorhandenen Stützen der Dachkonstruktion genutzt und ein Flachdach inklusive Pflanzflor installiert werden. Genügsame Pflanzen, wie beispielsweise Gewächse aus der Sedum-Familie, könnten an dieser Stelle einen Beitrag zur Wasserspeicherung, Biodiversität und Klimaanpassung leisten. Durch die Umgestaltung stehen die Sitzgelegenheiten ganzjährig nutzbar zur Verfügung, dadurch wird die Attraktivität des Platzes gesteigert und die Verweildauer (in Kombination mit dem vorhandenen Bücherschrank) kann gesteigert werden.

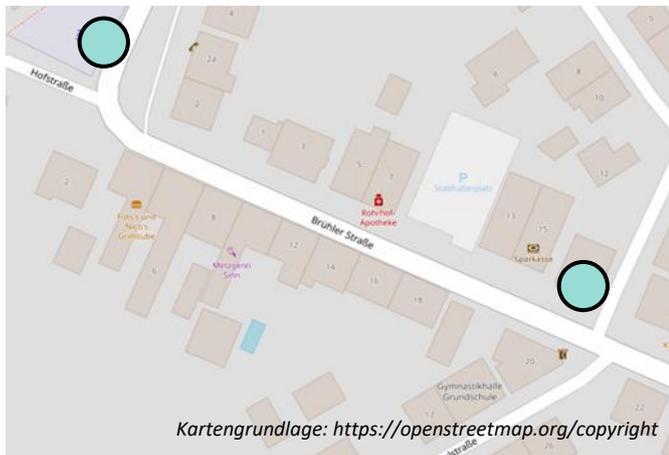
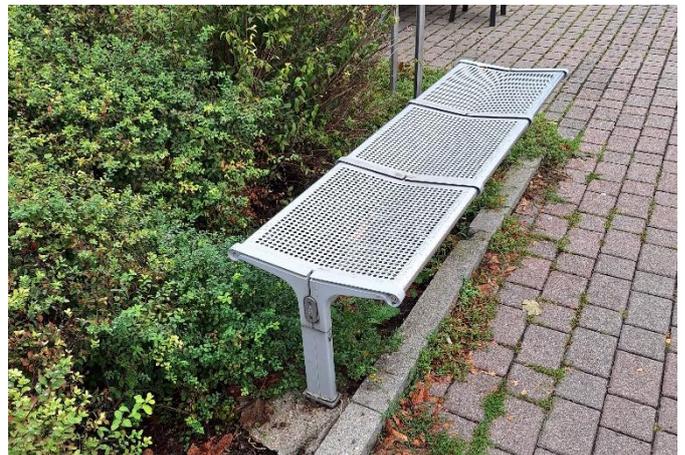
Handlungsimpuls Nr. 8

Goggelbrunnenplatz, Stabhalterplatz

Die vorhandenen Sitzgelegenheiten im Untersuchungsgebiet sind nicht vollständig barrierefrei ausgeführt.

Schaffung eines Grundangebots an vollständig barrierefreien Sitzgelegenheiten mit beidseitigen Armlehnen und Rückenlehne, um das Aufstehen, gerade für ältere Personen, zu erleichtern. Zusätzlich kann das Angebot an Sitzgelegenheiten in der Ortsmitte, z.B. auf dem Stabhalterplatz, um weitere Sitzmöbel ergänzt werden. Neue Sitzgelegenheiten könnten so angelegt werden, dass sie den kommunikativen Aspekt des Verweilens z.B. durch eine nähere und einander zugewandte Anordnung fördern.

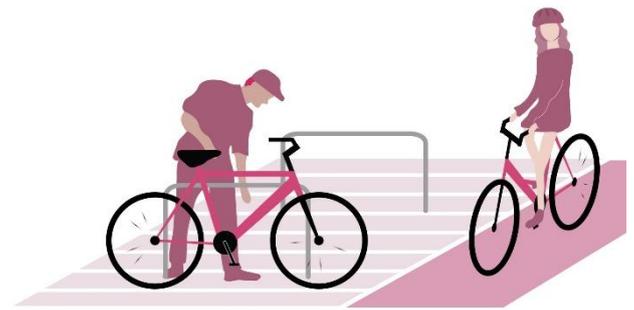
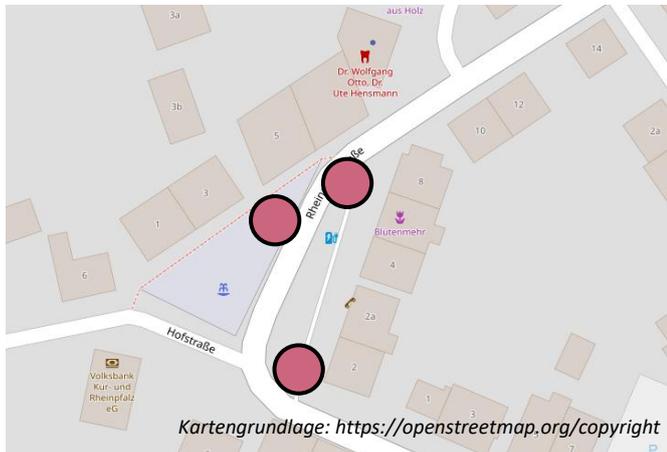
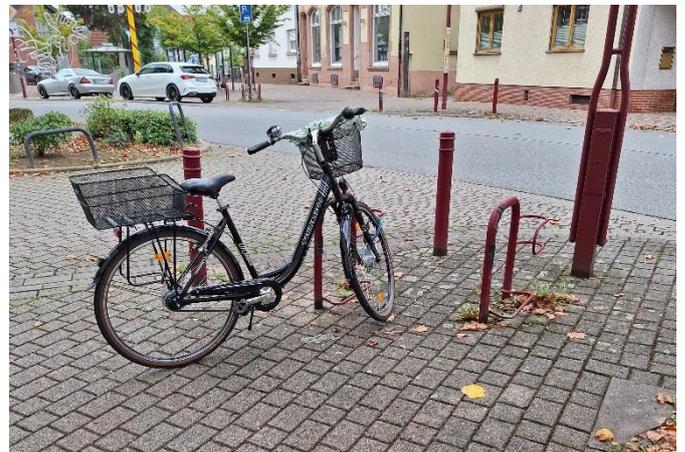
Handlungsimpuls Nr. 9

Goggelbrunnenplatz

Die Radabstellanlagen auf oder in der Nähe des Platzes bestehen aus Vorderradhaltern. Die Halterungen bieten keinen ausreichenden Halt für abgestellte Fahrräder und ermöglichen nicht, den Fahrradrahmen mit einem Schloss an der Anlage zu sichern.

Umbau der Radabstellanlage mit Anlehnhaltern für einen stabilen Stand abgestellter Fahrräder mit einem Abstand von 1,50 m zwischen den Haltern. Falls es städtebaulich verträglich ist, ist zusätzlich die Herstellung eines Witterungsschutzes möglich.

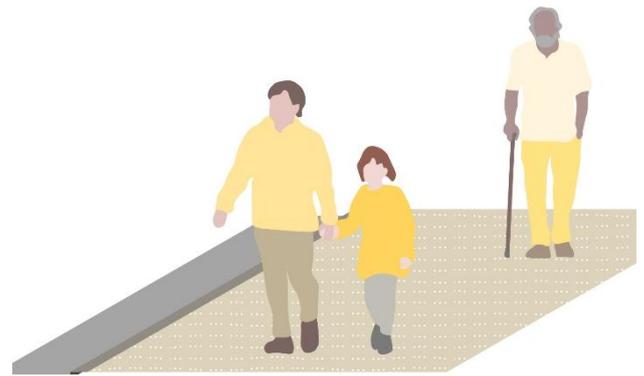
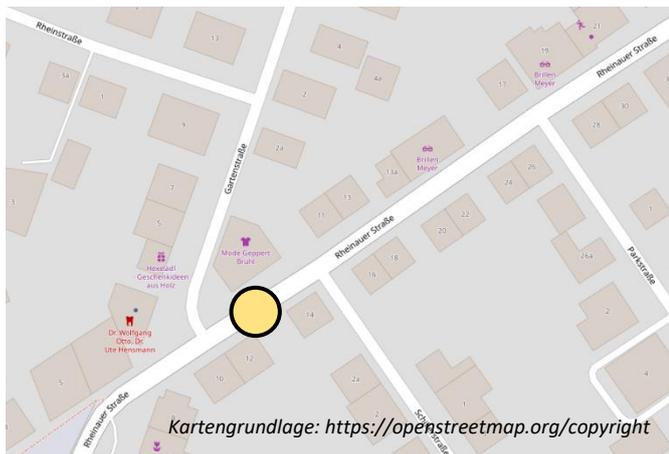
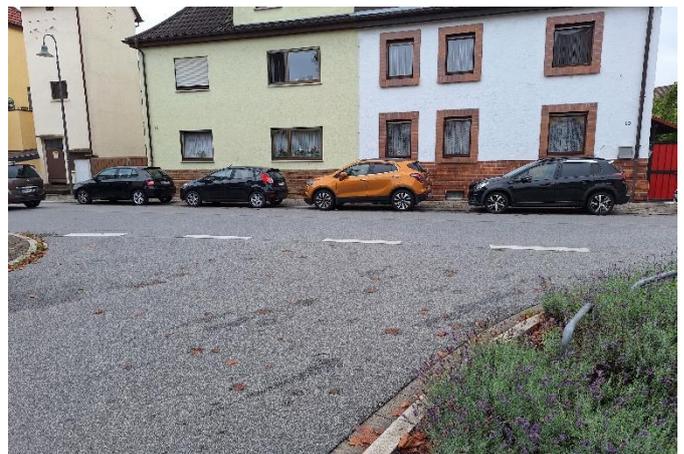
Rheinauer Straße, Knotenpunkt Gartenstraße

In der Rheinauer Straße gibt es westlich der Lichtsignalanlage Bismarckstraße keine weitere gesicherte Querungsanlage. Personen aus dem Wohngebiet nördlich der Rheinauer Straße queren diese auf dem Weg in Richtung Ortsmitte auf Höhe der Einmündung Gartenstraße. Auch Schulkinder auf dem Weg zur Schillerschule nutzen diese Stelle der Rheinauer Straße zur Querung, um über Schillerstraße-Schiffstraße zur Schule zu kommen. Auf Grund dessen kann ein Querungsbedarf verortet werden.

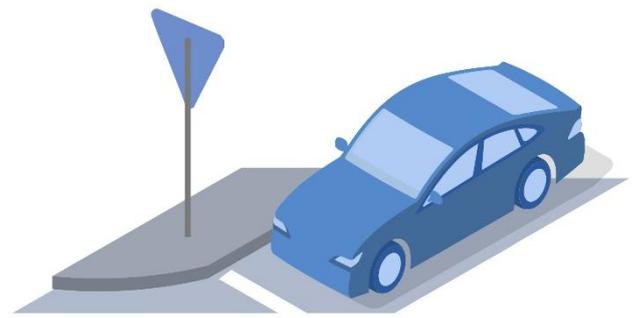
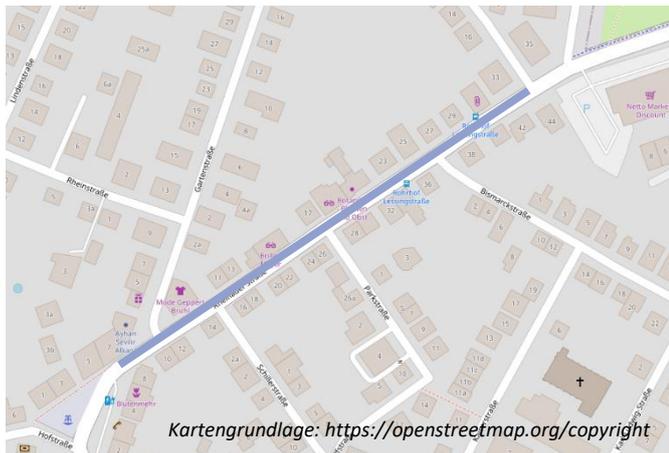
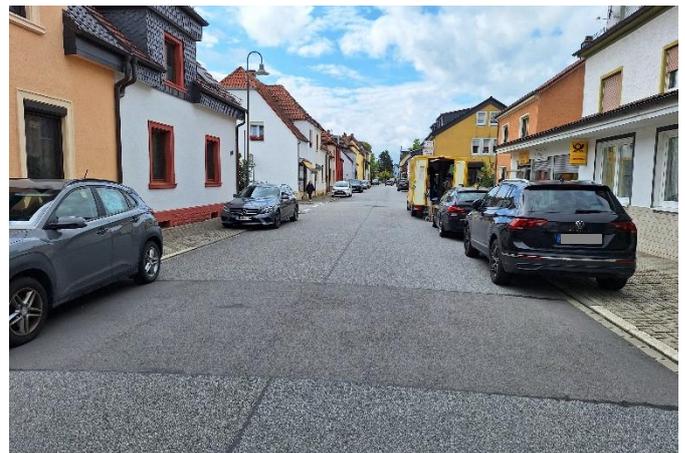
Rheinauer Straße

In der Rheinauer Straße finden sich nur wenige eingezeichnete Parkstände, diese sind als legales Gehwegparken ausgezeichnet. Gehwegparken außerhalb von eingezeichneten Stellen wird darüber hinaus in der Rheinauer Straße toleriert. Dies bringt Einschränkungen für den Fußverkehr mit sich – insbesondere bei Begegnungen. Rollstuhlfahrende, Personen mit Kinderwagen und andere mobilitätseingeschränkte Personen benötigen ausreichend Platz, um sich sicher und attraktiv fortzubewegen. Zusätzlich kommt es durch Parkvorgänge auf beiden Straßenseiten zu Einschränkungen im ÖPNV, was zu einer Verzögerung des Betriebsablaufs führen kann.

Neuordnung des ruhenden Verkehrs in der Rheinauer Straße. Ausweisung von Parkständen auf der Fahrbahn in bspw. einer alternierenden Anordnung. Diese Anordnung fördert eine Verkehrsberuhigung in der Rheinauer Straße und kann zu einer Verstärkung des Verkehrsflusses im Kfz-Verkehr und ÖPNV führen. Der Fußverkehr im Längsverkehr profitiert von einer Hindernisfreiheit der Gehwege. Die Neuordnung des Straßenquerschnitts sollte mit Grünflächen ergänzt werden. Die Ausgestaltung der Grünflächen (z.B. kleinkronige Bäume, Pflanzkübel) richtet sich dabei nach der Flächenverfügbarkeit. Zudem sind die Grünflächen und Neupflanzungen an die zunehmende Trockenheit und häufigere Starkregenereignisse anzupassen.

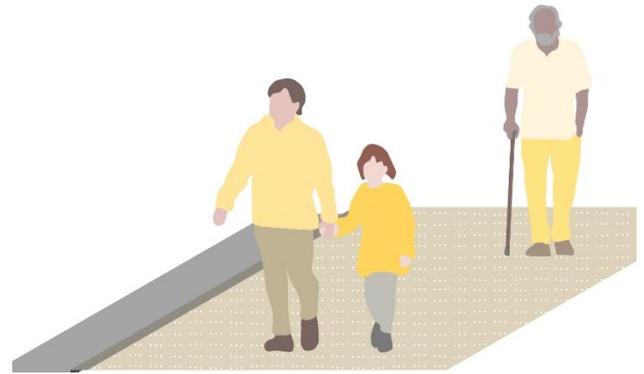
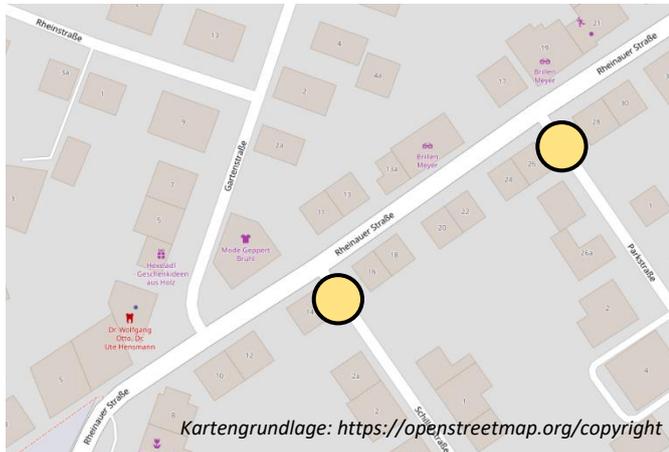
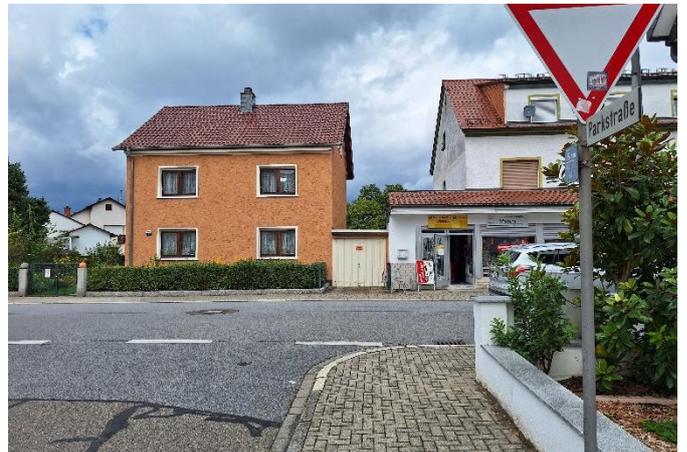
Rheinauer Straße, Knotenpunkte Parkstraße und Schillerstraße

Der entlang der Rheinauer Straße querende Fußverkehr ist beim Queren der einmündenden Nebenstraßen (insbesondere an den Knotenpunkten Parkstraße und Schillerstraße) nicht priorisiert. Die Sichtbeziehungen werden teilweise durch haltende oder parkende Fahrzeuge im Knotenpunktbereich eingeschränkt.

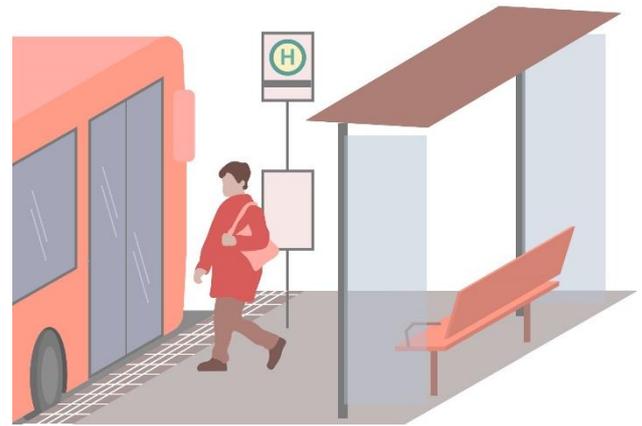
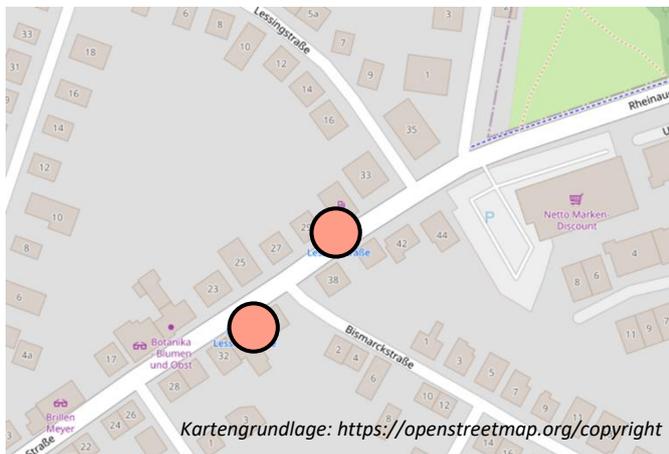
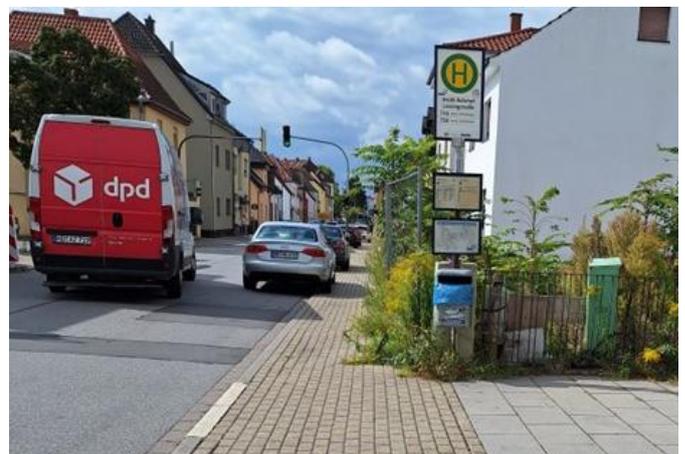
Haltestelle Rohrhof, Lessingstraße

Der Zustieg an den Haltepunkten Rohrhof, Lessingstraße ist für Fahrgäste nicht barrierefrei möglich.

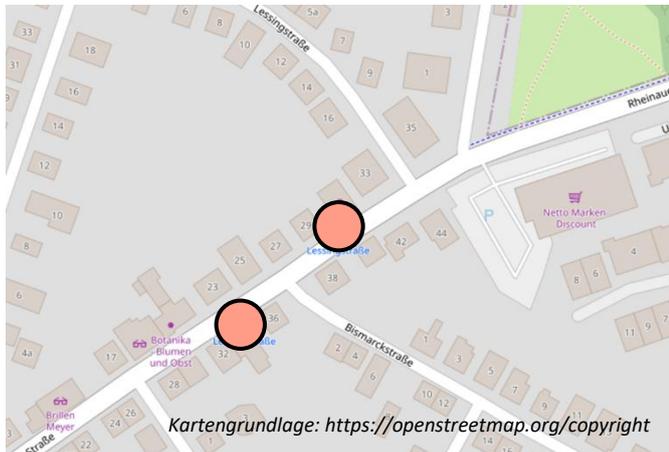
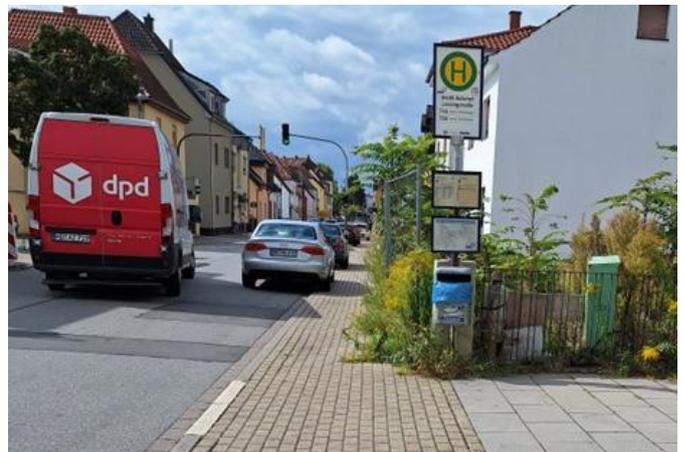
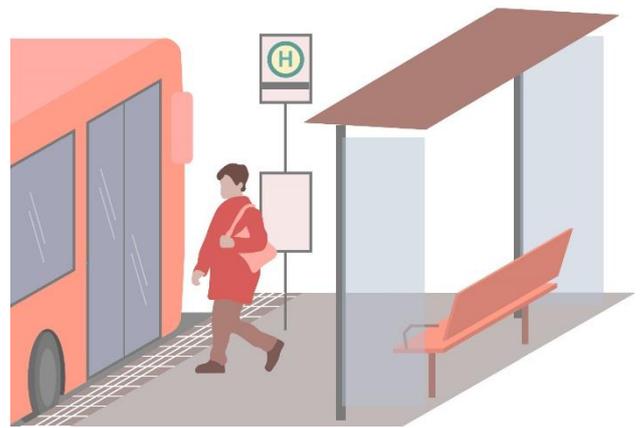
Die Haltestelle Rohrhof, Lessingstraße ist nicht angemessen ausgestattet. Fahrgästen stehen weder Sitzgelegenheiten noch eine Überdachung als Witterungsschutz zur Verfügung. Damit gehen Komforteinbußen einher und die Nutzung des ÖPNV ist weniger attraktiv.

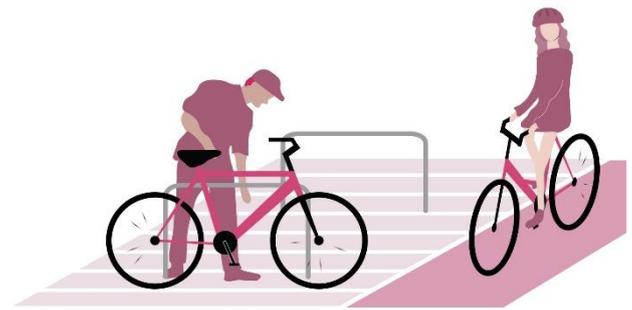
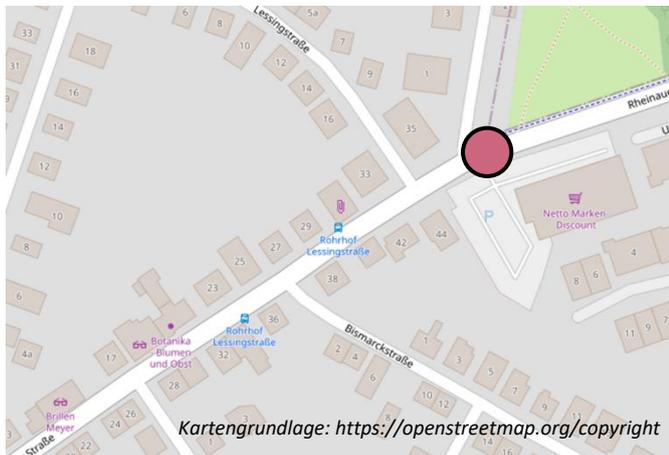
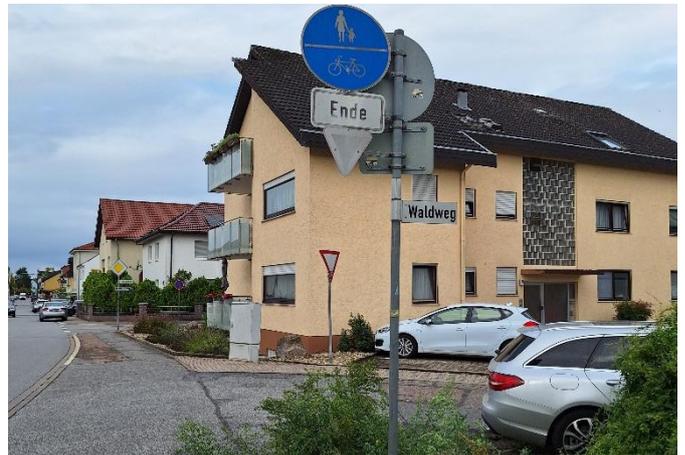
Rheinauer Straße, Einmündung Waldweg

Der gemeinsame Geh- und Radweg im Zweirichtungsverkehr beginnt bzw. endet auf Höhe der Einmündung Waldweg – in der Rheinauer Straße wird der Radverkehr im Mischverkehr geführt. Aktuell fehlt eine Auflösung des Zweirichtungsradwegs und eine Überleitung in den Mischverkehr, auf Grund dessen kommt es zu Konflikten zwischen dem Radverkehr und anderen Verkehrsteilnehmenden (Fußverkehr, Kfz-Verkehr).

Auflösung des Zweirichtungsradwegs auf Höhe der Einmündung Waldweg. Der Radverkehr in Richtung Westen wird nach der Einmündung Waldweg auf die Fahrbahn geleitet, dazu wird der Bordstein an dieser Stelle abgesenkt und die Einleitung farbig (rot) markiert. In Fahrtrichtung Osten nutzt der im Mischverkehr fahrende Radverkehr die Einmündung Waldweg zum mittigen Aufstellen sowie Linksabbiegen und wird dann auf den gemeinsamen Geh- und Radweg in Richtung Osten eingeleitet. Durch die Auflösung des Zweirichtungsradwegs wird der Radverkehr sicher durch die Ortsmitte geführt und der Gehweg für den Fußverkehr sicher gestaltet. Neben dieser Auflösung kann die Furt über die Einmündung Waldweg farbig (rot) markiert werden, um die Aufmerksamkeit auf diese Situation sowie den Fuß- und Radverkehr zu steigern.
